# **Siltapaalujen suolakorroosio –tutkimus**

**SSAB:n Teräspaalupäivä 2020**

Veli-Matti Uotinen

23.1.2020

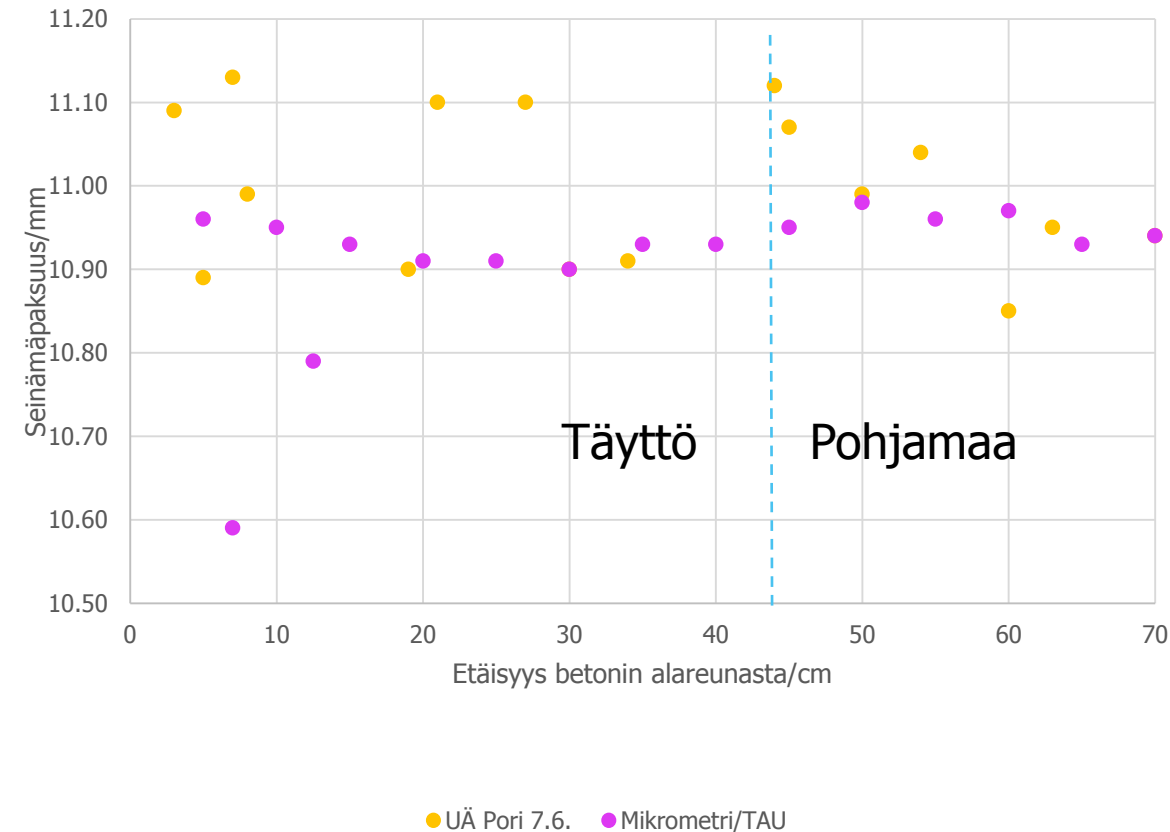
# Tutkimustuloksia Pori T-2436

- Tutkimuksen perusteella mahdollisesti eniten korroosiota
- Täytössä mikrometrimittausten perusteella keskim. n. 80µm suurempi syöpymä (~ 0.45mm 100 vuodessa)
- Syvin yksittäinen kuoppa ~ 0.5 mm (18 vuodessa)
- Olettaen (varmalla puolella oleva oletus), että alunperin ainevahvuus 11.1mm, keskimääräinen korroosio 100 vuodessa:
  - 1.3mm täytössä ja 0.85 mm pohjamaassa ja yksittäisessä kuopassa 100 vuodessa
  - 2,8 mm

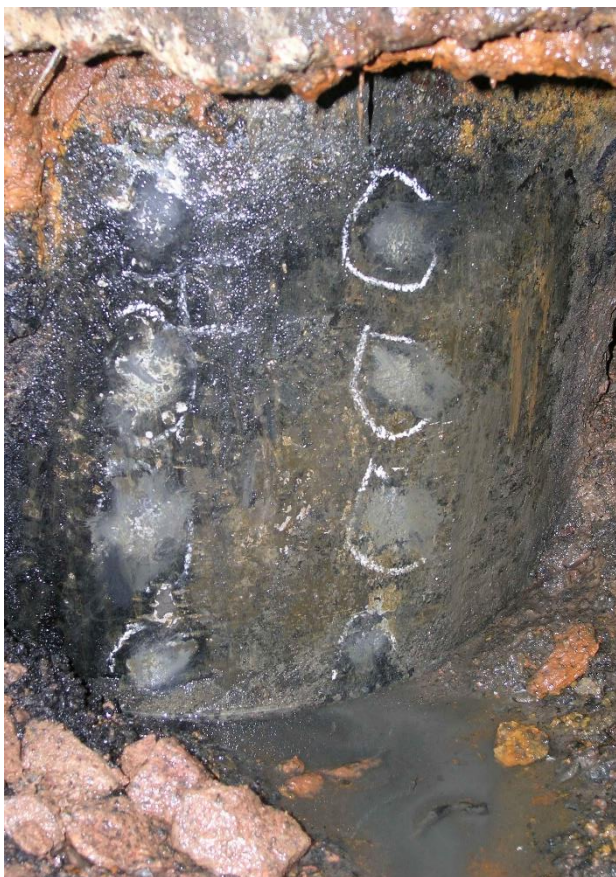
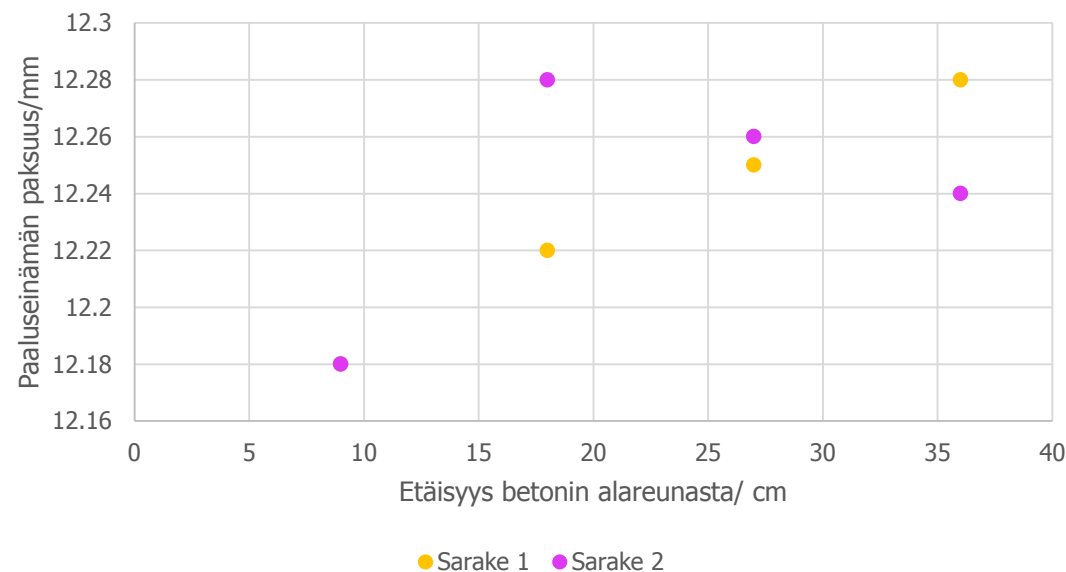
KOTKA KAS-1139 (22 v)

Kotka Juurikorpi 14.8.2019 Eteläinen

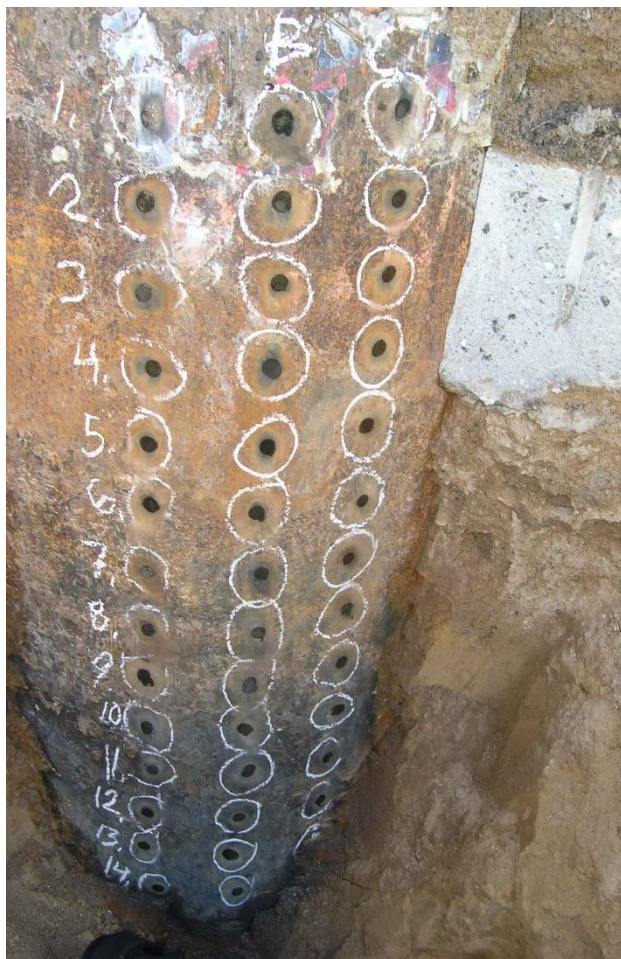
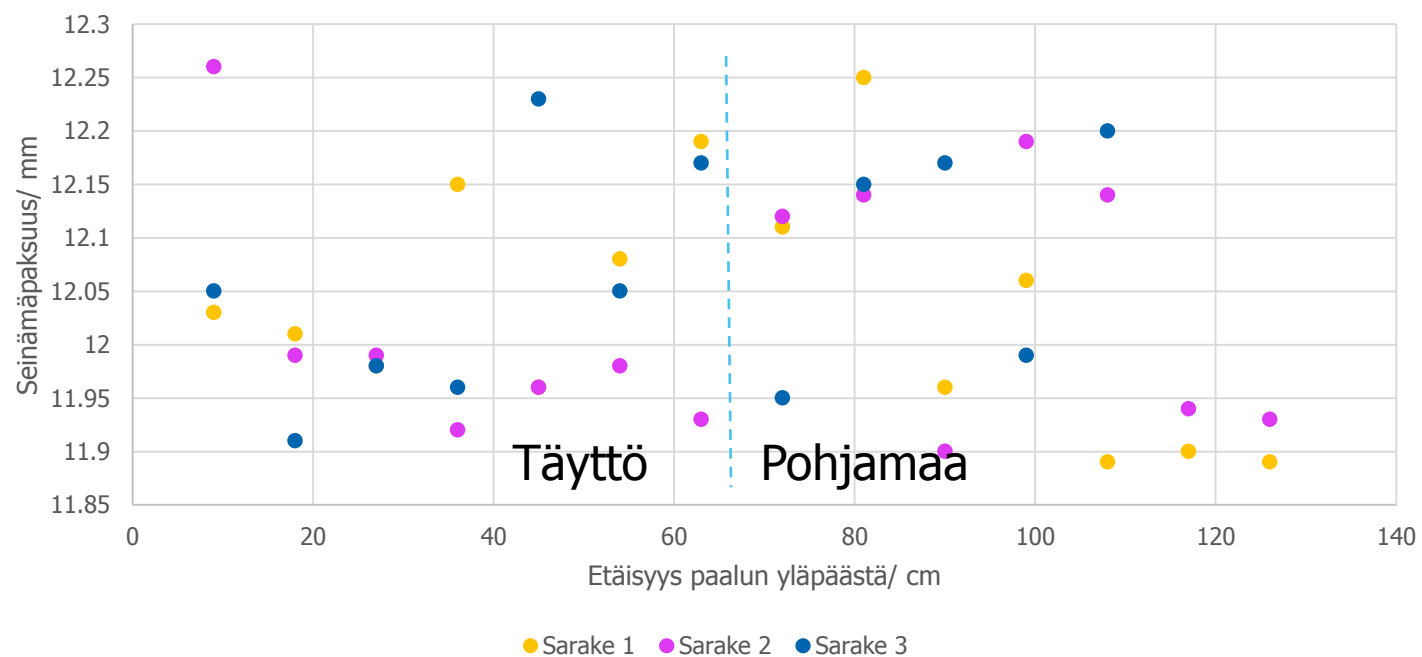
UTTI KAS-1162 (16 v)

Utti Ylikulkusilta 16.8.2019

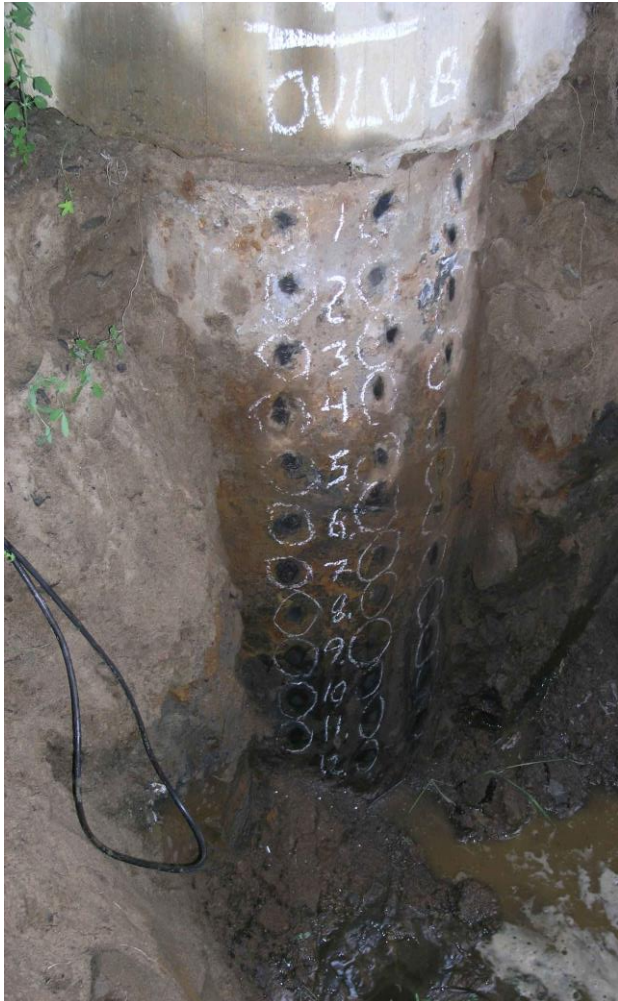
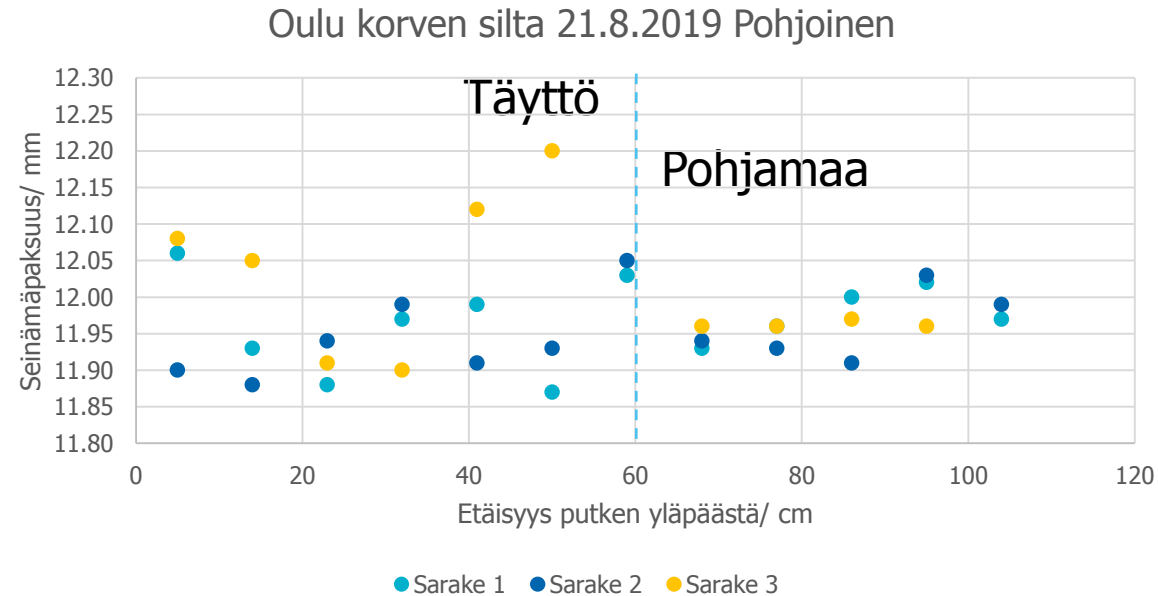
OULU KORVEN SILTA POHJ. O-1674 (11 v)

Valssaustietojen perusteella  
 paaluputken alkuperäinen  
 seinämävahvuus 11.91...11.92 mm !  
 → Korroosio hyvin vähäistä (max.  
 0.1mm)

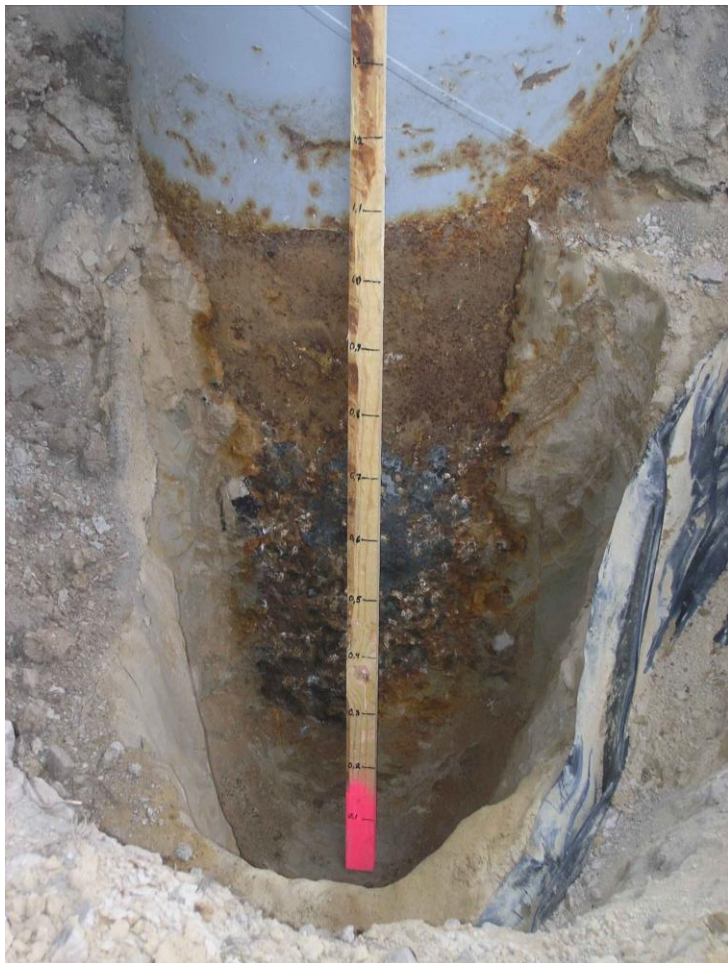
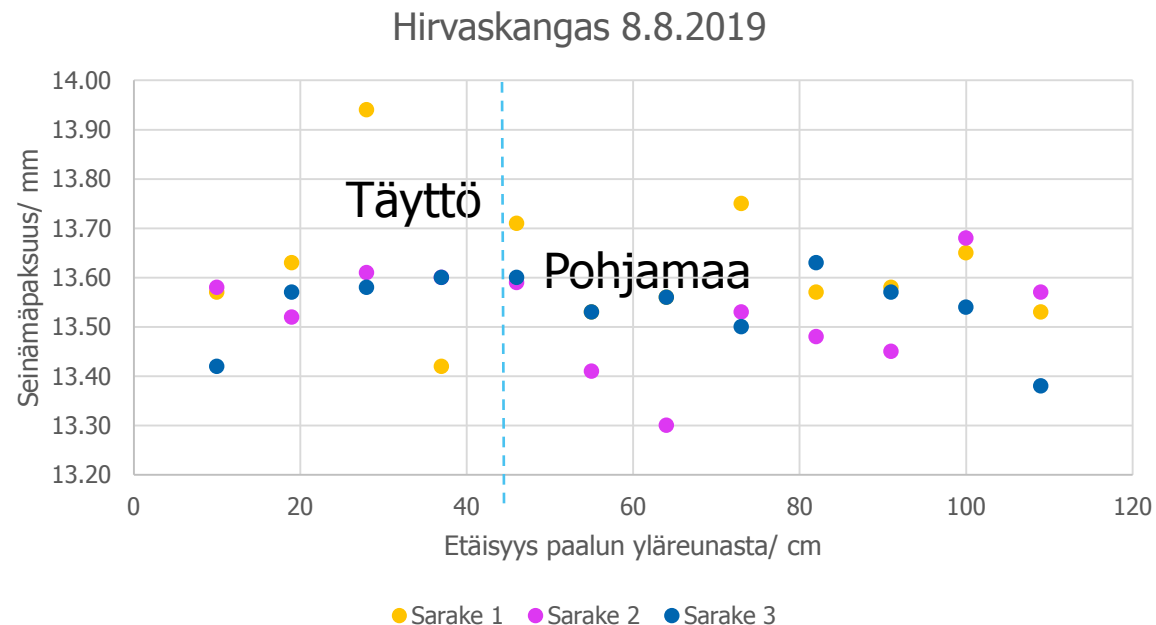
HIRVASKANGAS KES-1318

- Sillan yleispiirustuksessa ei mainintaa pohjaveden suojauksesta
- Pohjaveden suojaus oli tehty puutteellisesti
- Maalin alta mitattu ainevahvuus noin 13.56 mm, nimellisivahvuus 14.2mm (hyvin lähellä putken massatolenssin alarajaa)
- Hirvaskankaan kohteessa suurin korroosiotuotteen kloridipitoisuus EDS-analyysin perusteella 0.7 p-%
