# **Siltapaalujen suolakorroosio –tutkimus**

**SSAB:n Teräspaalupäivä 2020**

Veli-Matti Uotinen

23.1.2020

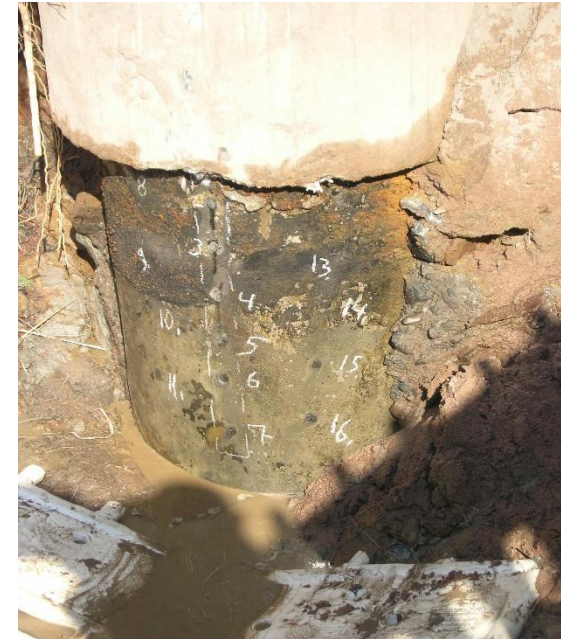
- Tutkimuksen perusteella mahdollisesti eniten korroosiota
- Täytössä mikrometrimittausten perusteella keskim. n. 80µm suurempi syöpymä (~ 0.45mm 100 vuodessa)
- Syvin yksittäinen kuoppa ~ 0.5 mm (18 vuodessa)
- Olettaen (varmalla puolella oleva oletus), että alunperin ainevahvuus 11.1mm, keskimääräinen korroosio 100 vuodessa:
  - 1.3mm täytössä ja 0.85 mm pohjamaassa ja yksittäisessä kuopassa 100 vuodessa
  - 2,8 mm

| pH (<6.5) | 7.13 |
| Sähkönjohtavuus (>50) | 150 mS/m |
| Kloridi (>25) | 330 mg/l |
| Sulfaatti (>250) | 53 mg/l |
